Vorbereitung zur Prüfung, Anschlussbewilligung NIV Art. 15  
Beilage Kapitel 8, Beispiele Anschlüsse von elektrischen Verbrauchern

**Stern – Dreieckschaltung bei 3 x 400 Volt Motoren**

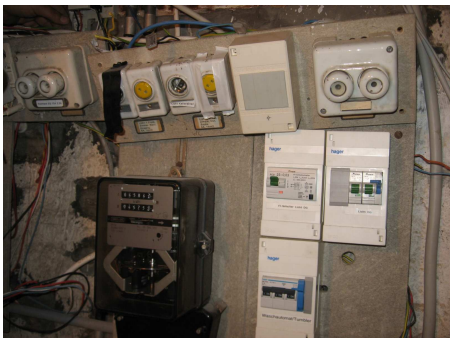
**Ungenügender Unterhalt**

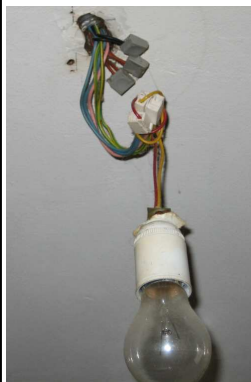
**Laienhafter Lampenanschluss,  
kein Berührungsschutz, keine  
Abdeckung**

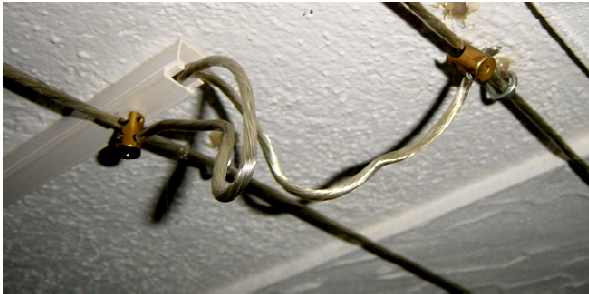
**Laienhafter Anschluss einer 12 Volt Niedervolt - Beleuchtung**

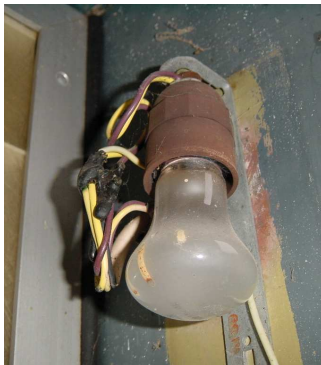
**Laienhafter  
Lampenanschluss,  
kein  
Berührungsschutz,  
keine Abdeckung**

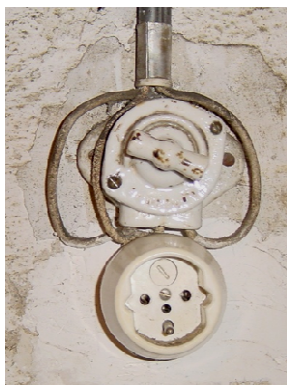
**Ungenügender Unterhalt  
alter Installationen**

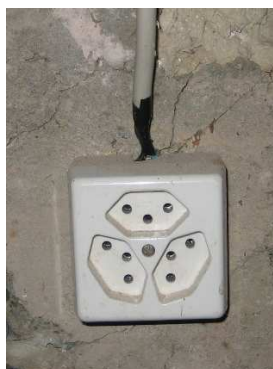
**Anschluss mit Leiter ohne  
Schutzrohr oder  
ungenügende  
Kabeleinführung bei  
Steckdose**

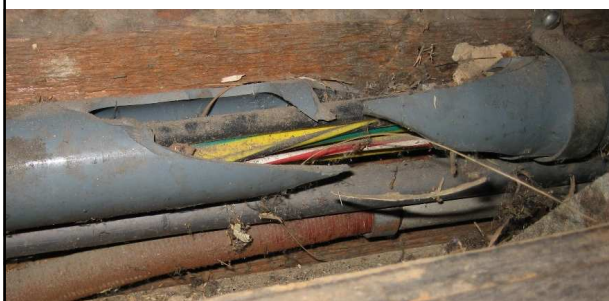
**Ungenügender Unterhalt, Schutzrohr defekt**

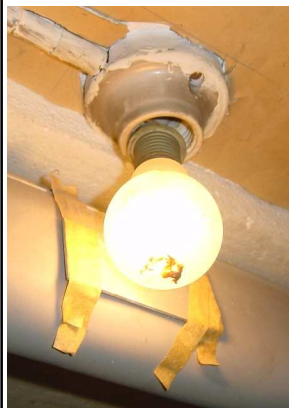
**Lampenmontage zu nahe  
am Sanitärrohr,  
Hitze!**

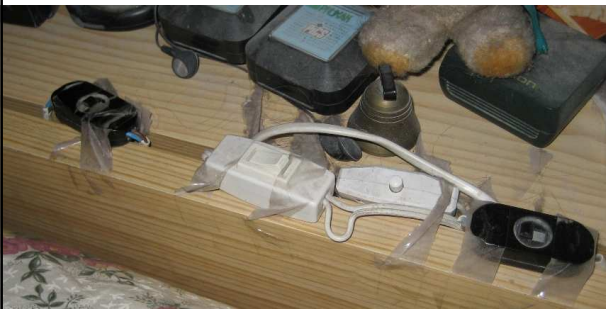
**Unzulässige und unsichere Laieninstallation mit Tlf  
Kabel und Schnurschalter**

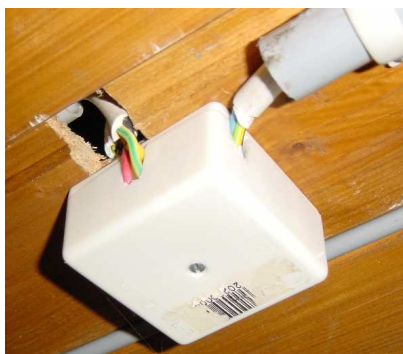
**Unzulässige und unsichere Laieninstallation mit  
ungenügenden Kabeleinführungen bei Klemmdose**

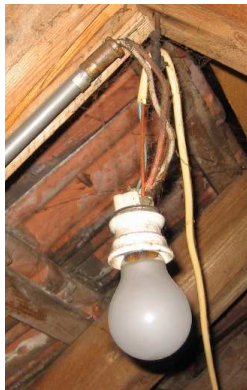
**Ungenügender gefährlicher  
Lampenanschluss,  
Kein Berührungsschutz,  
Lebensgefahr und  
Brandgefahr**

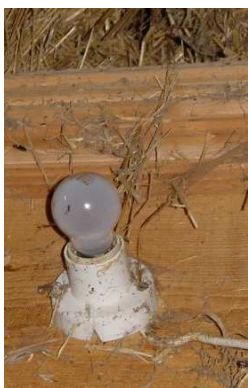
**Falsche Lampenmontage  
in Heustock, Lebens- und  
Brandgefahr**

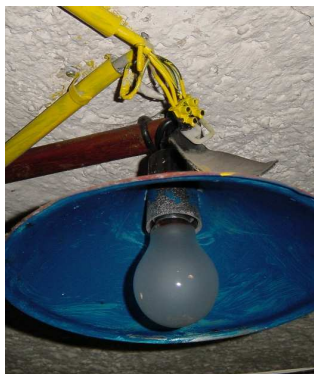
**Offene Leiter beim  
Leuchtenanschluss,  
kein Berührungsschutz**

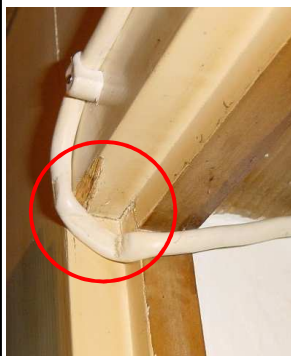
**Gequetschtes Kabel bei  
Türe, Isolationsschaden,  
eingedrückte Leiter,  
Brandgefahr**

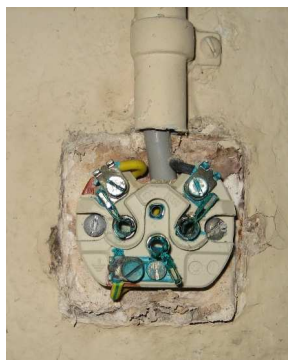
**Korrodierte Steckdose,  
fehlende Abdeckung,  
kein Berührungsschutz**

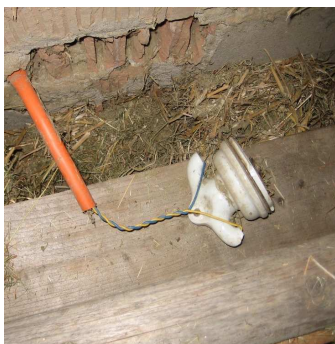
**Laieninstallation ,  
Heustockbeleuchtung**

**Leiter offen in Lampe  
eingeführt, falsche  
Lampenwahl, kein  
Berührungsschutz,  
kein Brandschutz**
